# Madonna in trono con il Bambino

# Piazza Comunale Lostallo

# La casa

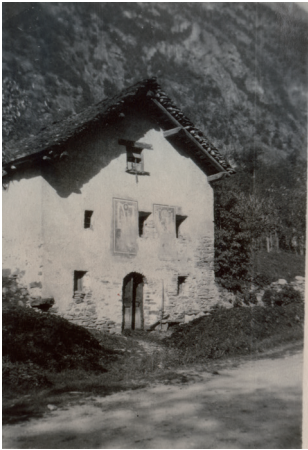
1921

Sulla facciata vi erano due dipinti: San Giovanni Battista e la Madonna in trono con Bambino. (foto E. Tagliabue, proprietà privata, copia in archivio A Marca, Mesocco)

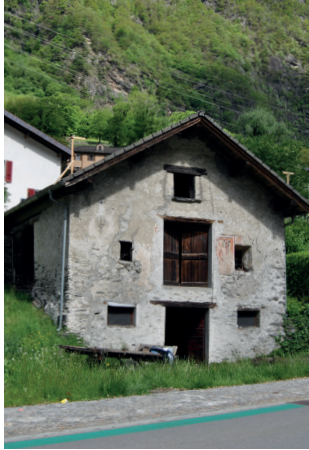
2021

Il dipinto di sinistra è stato quasi totalmente distrutto quando – in una data imprecisata – è stato realizzato, al posto della finestra centrale, il portone del fienile. (foto M. Guglielmetti)

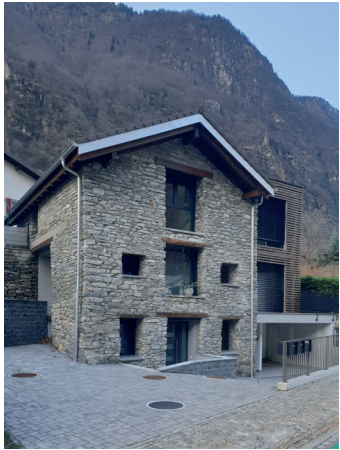
2023

La casa è stata completamente trasformata. I suoi dipinti sono preservati in questa edicola che è stata costruita nella speranza di tramandare la storia dei luoghi. (foto D. Fusi)

*Riposizionamento nel nuovo tabernacolo:* inserimento del nuovo supporto in fibra di vetro all'interno della costruzione in cemento armato; ultime stuccature e ritocchi.

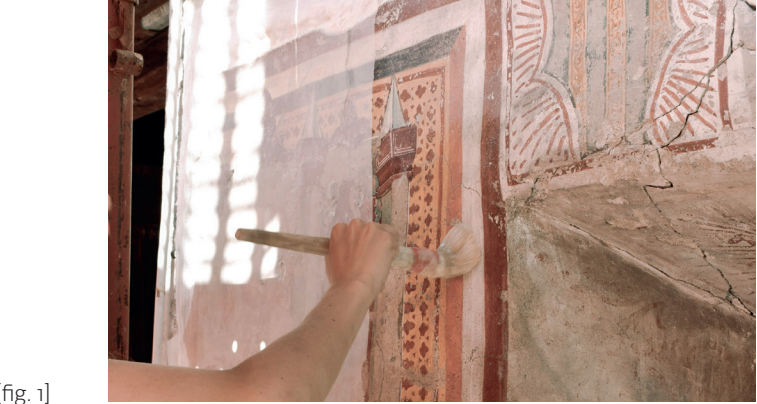
[fig. 1]

*Stacco:* incollaggio sulla superficie di garze di cotone di diverso spessore, con colla "forte" da falegname [fig. 1]. Quando la colla si secca si procede con la rimozione del dipinto dal muro [fig. 2].

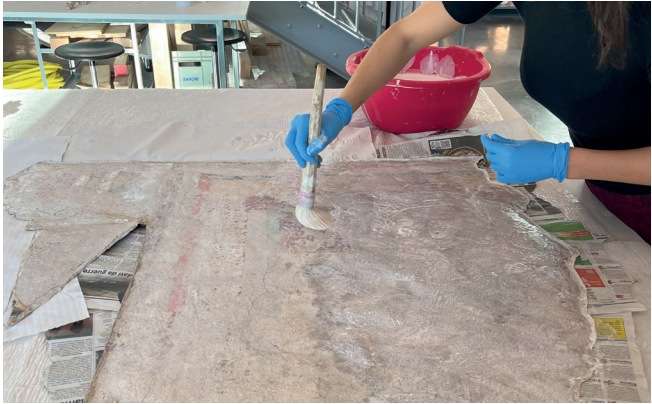
*Lavorazioni in laboratorio:* regolarizzazione e assottigliamento dell'intonaco di supporto; foderatura con tele per dare all'opera una nuova consistenza strutturale; rimozione delle tele dal fronte dei dipinti; [fig. 3] posa dei dipinti su uno strato di sughero e quindi su pannelli a sandwich composti da una struttura interna alveolare a nido d'ape in alluminio e un rivestimento esterno in fibra di vetro (materiale che garantisce un'ottima stabilità e resistenza agli agenti atmosferici); pulitura delle superfici; stuccatura delle lacune e leggero ritocco pittorico.
